Conservación del patrimonio tecnológico: los equipos de telecomunicación del siglo XX

CARMEN BACHILLER MARTÍN / ANTONI COLOMINA SUBIELA / BEATRIZ DOMÉNECH GARCÍA

Este trabajo describe las actuaciones que se han llevado a cabo para la conservación y exhibición de tres equipos de telecomunicaciones específicos del siglo XX: una emisora de radio civil, un transceptor militar y un cable herciano, este último entendido como un radioenlace portátil.

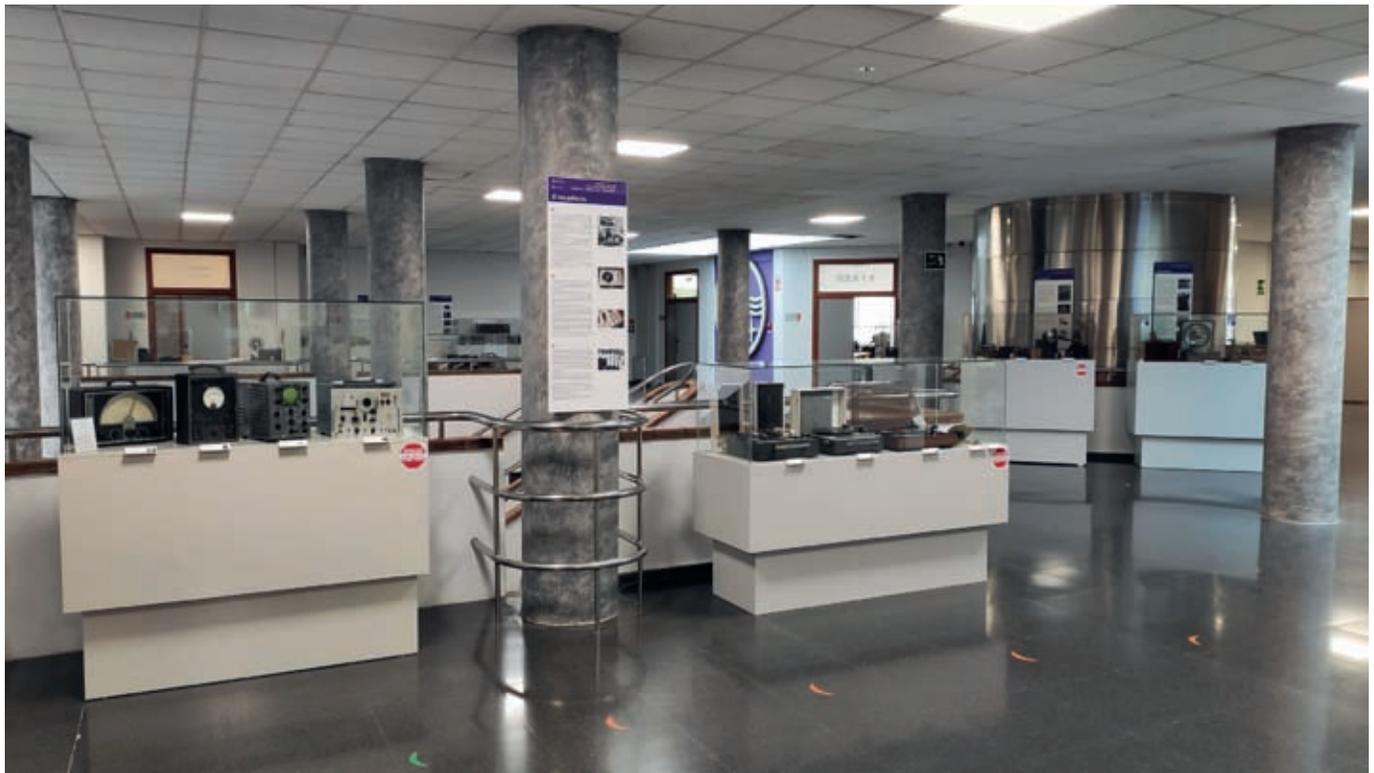
[F. 01]

Vista general de la planta primera del Museo de Historia de la Telecomunicación Vicente Miralles Segarra de la UPV.

Se trata de un museo universitario ubicado en la Escuela Técnica Superior de Ingeniería de Telecomunicación de la Universitat Politècnica de València. Cuenta con una colección de más de 750 objetos de telegrafía, telefonía, radiocomunicación, equipos audiovisuales y aparatos de laboratorio, así como libros y tratados de los siglos XIX, XX y XXI que ilustran la historia de las telecomunicaciones desde sus inicios hasta el presente. Parte de la colección está expuesta y es accesible al público a través de una visita guiada en la propia Escuela de Ingeniería [F. 01].

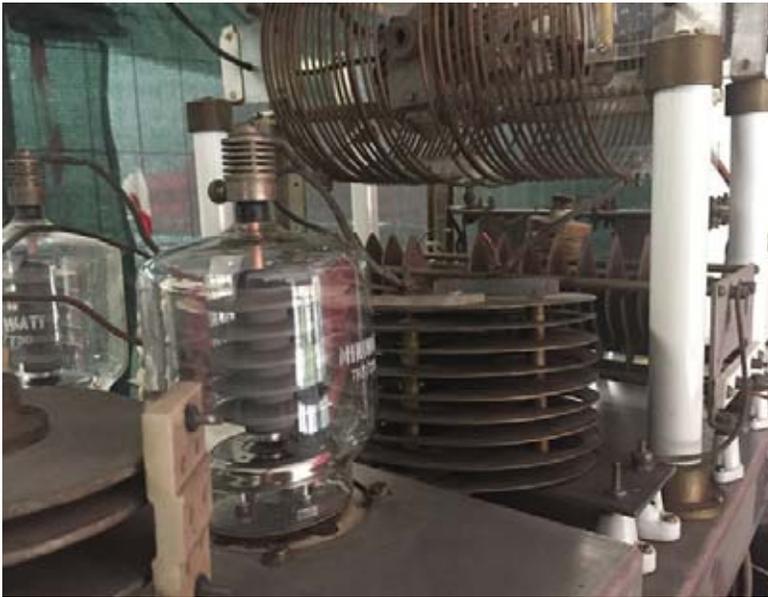
[F. 02]
Detalle de la emisora de radio de Ontinyent, 1933.

El equipo, que fue donado por la familia Miquel, llegó al museo en mal estado de conservación, tras años guardado en un almacén. Afortunadamente, se conservaron prácticamente todos sus componentes [F. 02].

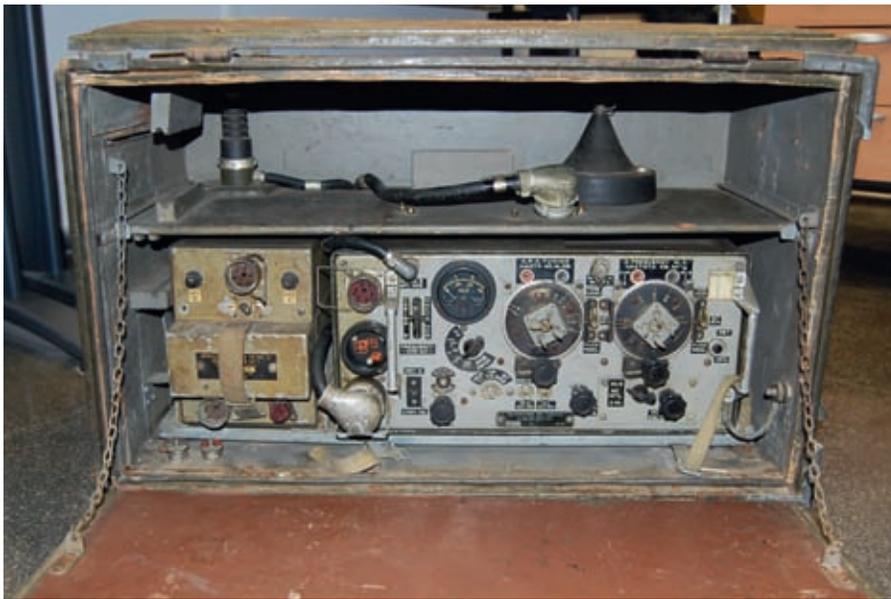
[F. 03]
Transeptor militar Wireless
Set No. 19 (WS19), 1941.

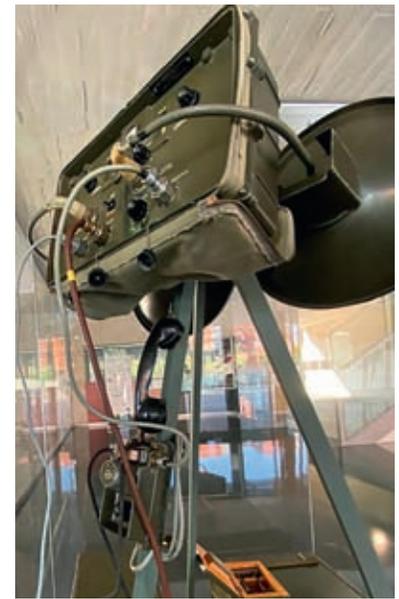
[F. 04]
Cable herciano, 1957.

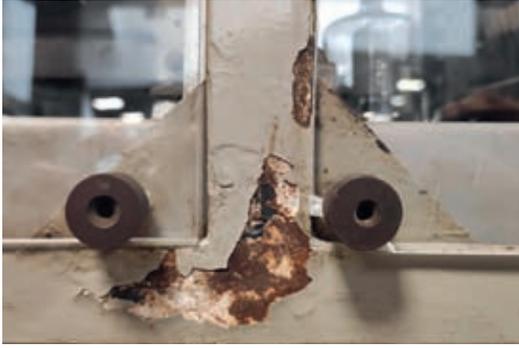
[F. 05]

Detalle de pérdidas en el lacado y oxidación en la estructura metálica exterior de la emisora de radio de Ontinyent.

De las tres piezas que nos ocupan, la emisora de radio de Ontinyent presentaba el mejor estado de conservación en general. Destacaba la acumulación de polvo en las partes que recogen los componentes electrónicos, así como pequeños levantamientos en la pintura, que empezaban a derivar en lascas y zonas puntuales de metal oxidado [F. 05].

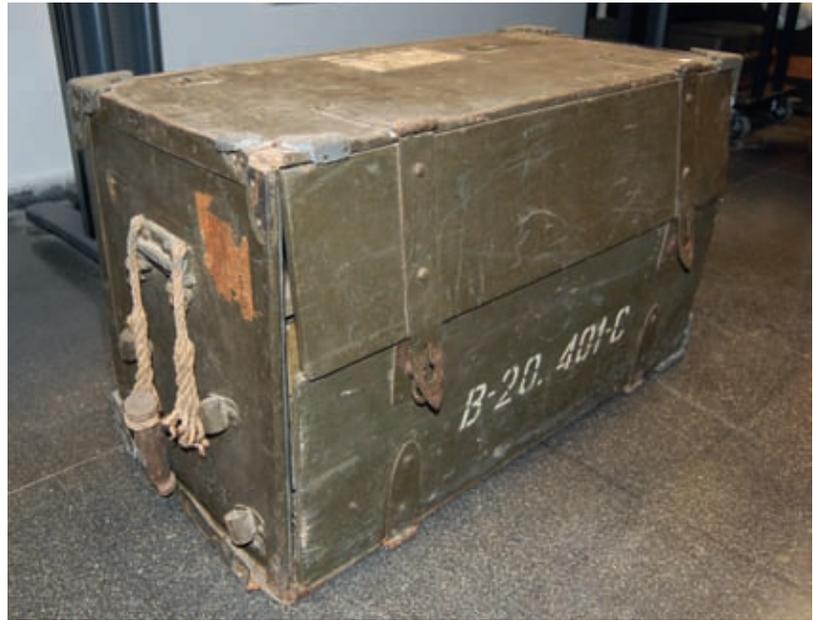
[F. 06]

Estado inicial del exterior del transceptor militar Wireless Set No. 19 (WS19).

El transceptor militar Wireless Set No.19 (WS19), por su parte, presentaba suciedad superficial, así como oxidación de algunos elementos metálicos y algún daño de carácter más estructural, como la rotura de una de las cuerdas que configuran las asas de la caja [F. 06].

Por un lado, en el tranceptor militar Wireless Set No. 19 (WS19) una de las asas de cuerda se encontraba rota y separada del mango de madera por uno de sus lados, debido a ello, se optó por consolidar las fibras de la cuerda en sus extremos con Acril® 33 al 10 % y posteriormente se trenzaron nuevamente y adhirieron al mango de madera con Vinavil® 59.

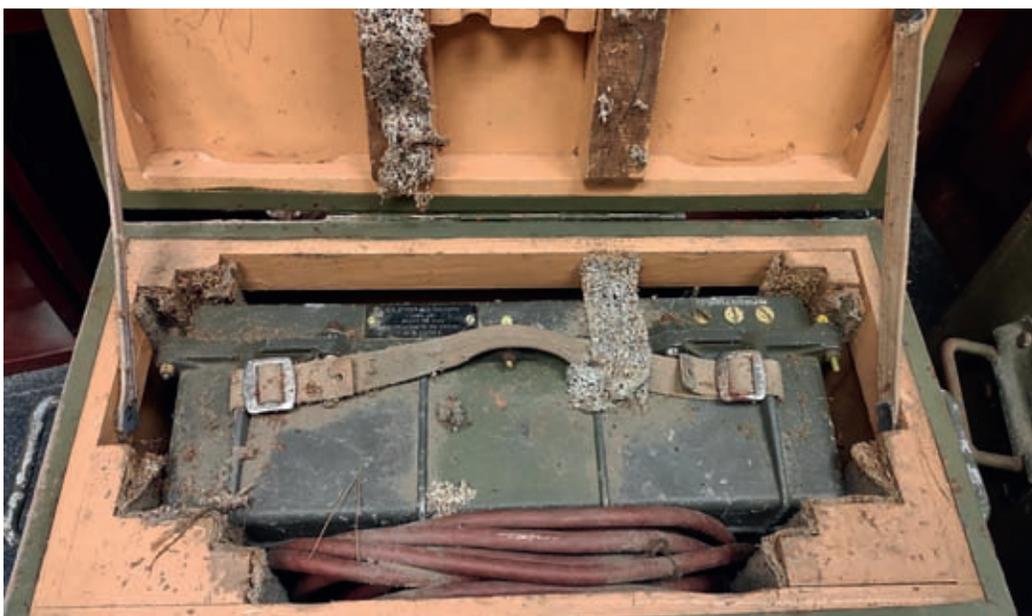
[F. 07]

considerables de polvo, cúmulos de exoesqueletos de insectos que habían anidado durante décadas en el interior de las cajas [F. 07]. Afortunadamente, ninguno de los ataques de naturaleza biológica se encontraba activo en la actualidad. Este radioenlace, además, presentaba espumas amortiguadoras en el interior de las cajas que, con el paso del tiempo, se habían desintegrado y disgregado gravemente, dejando desprotegidos los listones interiores de madera que, en uno de los casos, se había desprendido de su estructura principal. Asimismo, era evidente que las cajas habían sido expuestas a alguna fuente de humedad directa, pues los elementos metálicos que las conforman se presentaban oxidados en mayor o menor medida. Del mismo modo, otros elementos metálicos de los accesorios del cable exhibían finas capas de oxidación que también requerían ser eliminadas y estabilizadas. En referencia al resto de elementos, como las fuentes de alimentación, los paneles de control y otros accesorios, se mantenían en buen estado de conservación salvo por la presencia de polvo superficial.

Estado inicial del interior de una de las cajas que almacenan la fuente de alimentación del cable herciano.

Las tareas de conservación curativa y restauración se iniciaron con una aspiración profunda de los equipos, eliminando cualquier rastro de cúmulos de polvo, así como exoesqueletos de insectos, telarañas,

entre otros elementos de carácter biológico. Durante este proceso, en el cable herciano, se removieron las espumas degradadas por medio de espátulas, escalpelos y lijas de grano fino, después de considerarlas irrecuperables y susceptibles de sustitución.

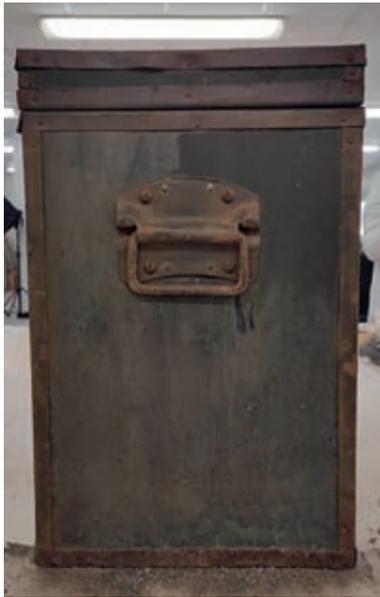
[F. 08]
Secuencia del proceso de limpieza mecánica del exterior de las cajas del cable herciano.

En el caso de los dos equipos militares, se realizó una primera remoción de la suciedad del exterior de las cajas con gomas de borrar Milán® [F. 08].

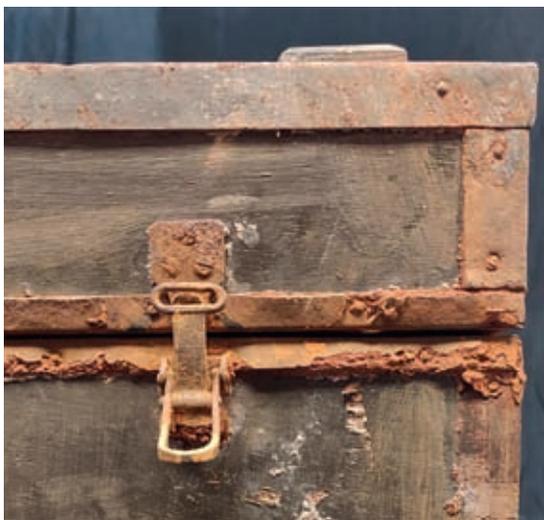
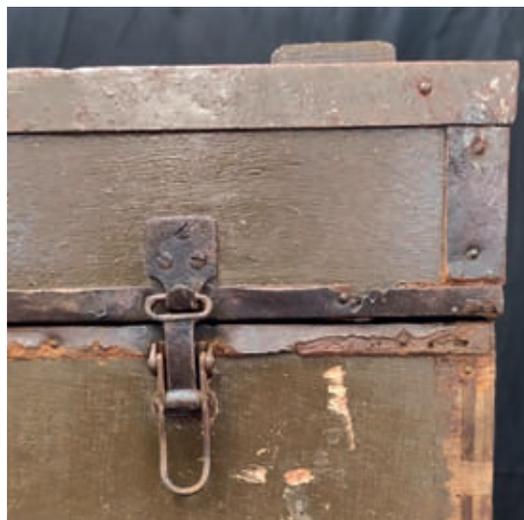
[F. 11]
Antes y después del proceso de estabilización de los metales de las cajas del cable herciano.

Por otro lado, en lo que respecta al cable herciano, se volvió a encolar el listón de madera del interior de una de las cajas contenedoras utilizando Vinavil® 59. Además, los remates perimetrales y los cierres de hierro del exterior de las cajas se estabilizaron con ácido tánico al 3 % tras eliminar de forma mecánica la oxidación [F. 11].

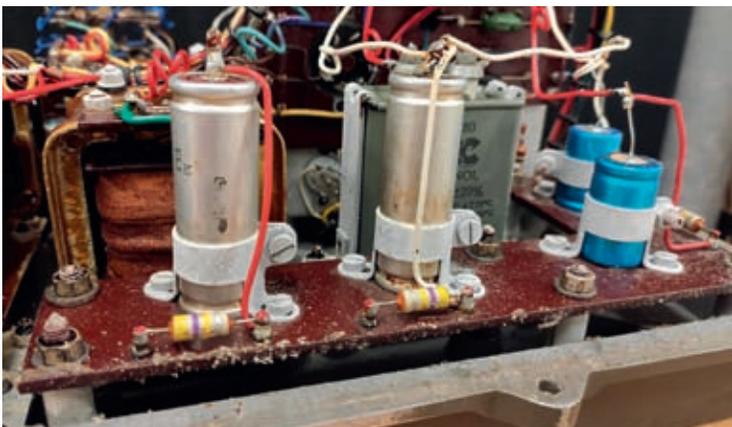
Además, cabe mencionar que, justamente, por tratarse de componentes que ya no pueden encontrarse en el mercado, cobra una mayor importancia la conservación de los mismos [F. 12].

[F. 12]
Detalle del estado inicial de los componentes electrónicos.

Así, tanto en la emisora de radio de Ontinyent, como en el transceptor Wireless y el cable herciano, se obtuvo acceso a los componentes electrónicos y se realizó una limpieza del polvo superficial, así como la estabilización de algunos de los elementos metálicos. De mismo modo, se comprobó que el estado de las baterías era óptimo y que no supusieran ningún peligro para el conjunto de las piezas, finalizando con pequeñas labores de soldadura puntual en algunos cables.
