## Cable herciano: aproximación histórica y proceso de restauración

### *Hercian cable: historical approach and restoration process*

How to cite: Bachiller-Martín, C.; Doménech-García, B. 2023. Cable herciano: aproximación histórica y proceso de restauración. En libro de actas: OCIGOLONTE. Conservación y restauración del patrimonio etnológico. Valencia, Gandia y Alcoi, 1, 2 y 3 de marzo de 2023. [https://doi.org/10.4995/OCIGOLONTE.2023.\\*\\*\\*\\*\\*](https://doi.org/10.4995/OCIGOLONTE.2023.*****)

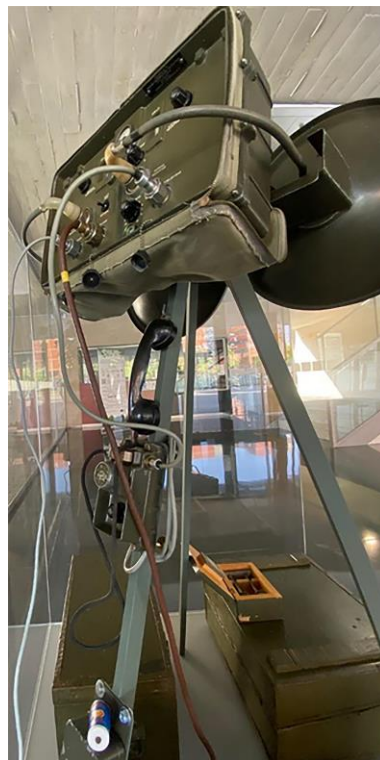
Este equipo cable herciano Siemens B-70 [Fig. 2] es un radioenlace de microondas “portátil” y autónomo contenido en seis cajas de transporte con un trípode para su montaje, por lo que se utilizaba en misiones donde no existía infraestructura de comunicaciones. Fue desarrollado en 1957 para el ejército español y estuvo en uso hasta los años 1980, siendo muy extendido en la Península y en el Sáhara Occidental. El equipo permitía comunicación de radiotelefonía con un alcance de 40 km con visión directa, dado que operaba en frecuencias de microondas, en concreto en banda C, de 4.6 a 4.8 GHz., pero necesitaba una visión directa del receptor ya que, al ser de alta frecuencia, los obstáculos interferían en la señal.

**Fig. 2. Cable herciano Siemens B-70, 1957.**

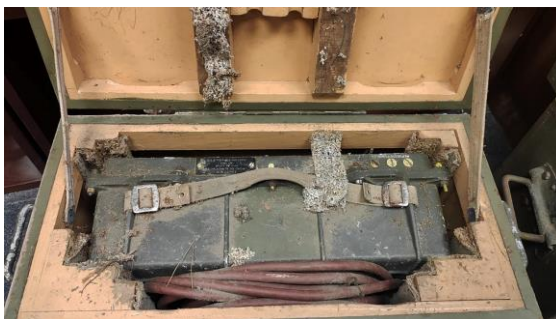
El cable herciano, en evidente estado de abandono, presentaba grandes acumulaciones de polvo y exoesqueletos de insectos, pues el interior de las cajas había servido como nido a grandes colonias de insectos durante décadas [Fig. 3], aunque sin presentarse activo actualmente ninguno de estos ataques de naturaleza biológica. Este radioenlace además, presentaba espumas amortiguadoras en el interior de las cajas que, con el paso del tiempo, se habían

**Fig. 3. Estado inicial del interior de una de las cajas que almacenan la fuente de alimentación del cable herciano B-70.**

De este modo, las tareas de conservación curativa y restauración se iniciaron con una aspiración profunda de los equipos, eliminando los cúmulos de polvo, así como los exoesqueletos de insectos, telarañas, entre otros núcleos de carácter biológico. Durante este proceso, además, se removieron las espumas degradadas por medio de espátulas, escalpelos y lijas de grano fino, después de considerarlas irre recuperables y susceptibles de sustitución. Tras esta primera labor de limpieza, se abordaron de forma mecánica los elementos metálicos que presentaban signos de oxidación empleando lana de acero de dureza grado 0000. Igualmente, se realizó una primera remoción de la suciedad del exterior de las cajas con gomas de borrar Milán® [Fig. 5].

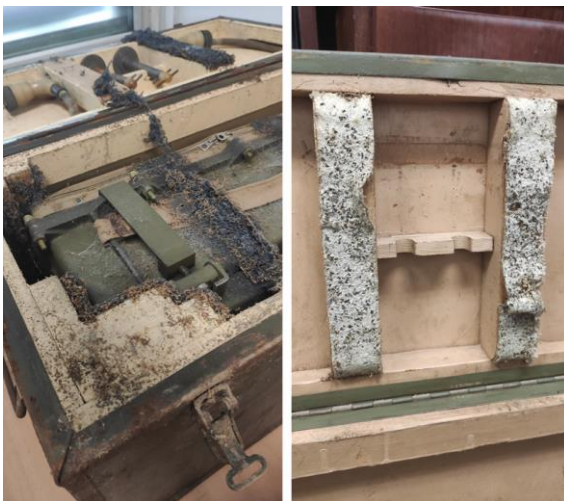
desintegrado y disgregado gravemente [Fig. 4], dejando desprotegidos los listones interiores de madera que en uno de los casos, se había desprendido de su estructura principal. Asimismo, era evidente que las cajas habían sido expuestas a alguna fuente de humedad directa, pues los elementos metálicos que las conforman se presentaban oxidados en mayor o menor medida. Del mismo modo, otros elementos metálicos de los accesorios del cable, exhibían finas capas de

**Fig. 4. Detalle del nivel de degradación de las espumas protectoras del interior de las cajas.**

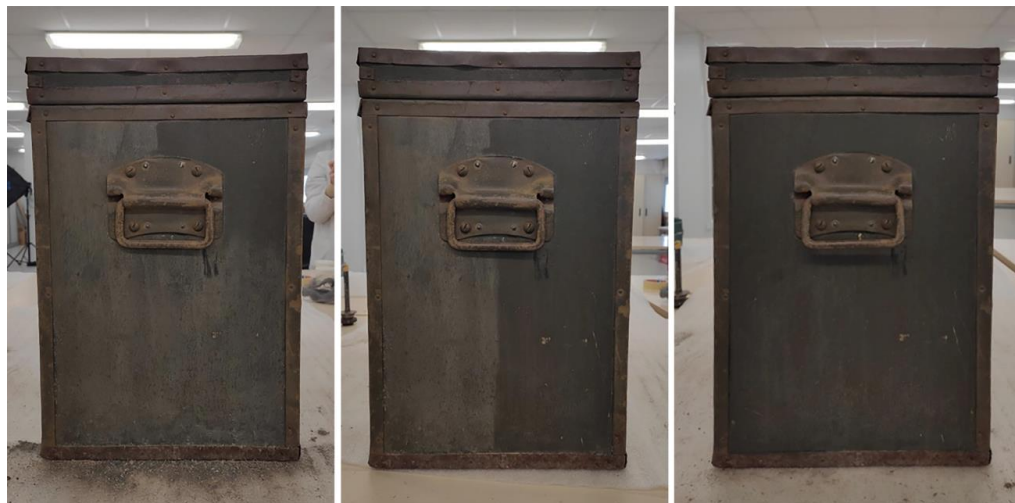
**Fig. 5. Secuencia del proceso de limpieza mecánica del exterior de las cajas del cable herciano.**

Respecto a los elementos textiles presentes en las correas de las cajas que almacenan los accesorios y en la cubierta de los paneles de control, se efectuaron de forma previa pruebas de limpieza con esponjas de maquillaje y gomas de borrar Milán®, determinando esta segunda

opción como la más adecuada por ofrecer mejores resultados y tratarse de tejidos muy resistentes.

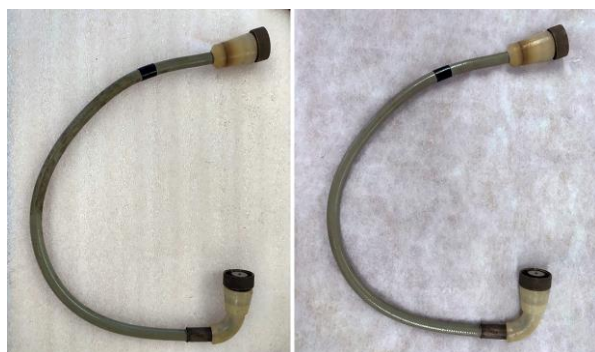
**Fig. 6. Antes y después del proceso de limpieza del recubrimiento del cable con sistemas acuosos.**

Tras finalizar la primera fase de limpieza por métodos mecánicos, se optó por realizar una segunda fase por métodos acuosos. Estos sistemas de limpieza, formados por soluciones tamponadas de pH 5.5, 7 y 8.5 a las que se les pueden añadir diferentes aditivos para mejorar su poder de limpieza, fueron usadas principalmente para la remoción de suciedad en componentes plásticos, como los teléfonos de baquelita del cable herciano o la cubierta de los cables de los equipos [Fig. 6]. Concretamente, se usó la solución tampón (ST) pH 5.5 + Tween® 20 como aditivo tensoactivo.

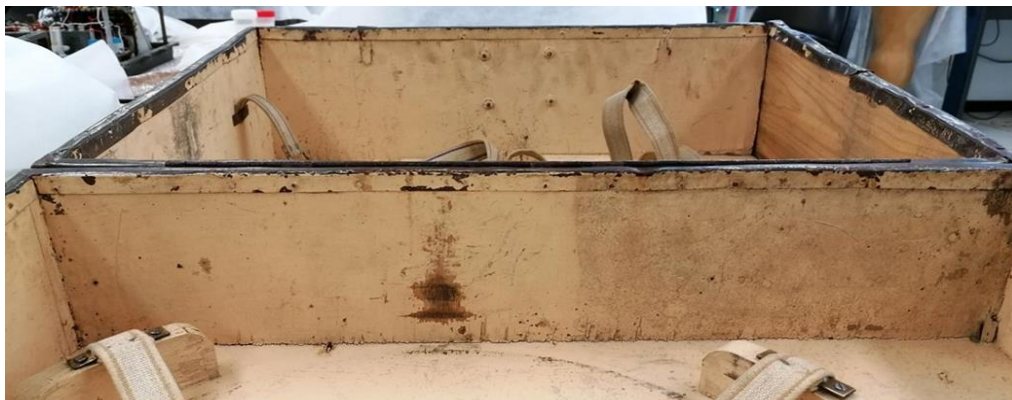
**Fig. 7. En primer plano, proceso de limpieza acuosa con ST pH 8.5 + Tween® 20 del interior de una de las cajas; en segundo plano, huellas de manos por la antigua manipulación del equipo.**

Asimismo, este método de limpieza se utilizó también en el interior de las cajas, que, tras su aspiración, presentaban todavía una gran cantidad de suciedad adherida en su superficie. Tras realizar pruebas con las diferentes soluciones tamponadas, se optó por el uso de ST 8.5 + Tween® 20 por ofrecer resultados óptimos. Cabe mencionar que una de las cajas de accesorios presentaba huellas de manos por su manipulación

en el pasado y, tras estudiar el caso de forma específica, se optó por no eliminarlas pues se podían entender como algo significativo del uso e historia del radioenlace, considerando que merecía la pena preservarlas [Fig. 7].

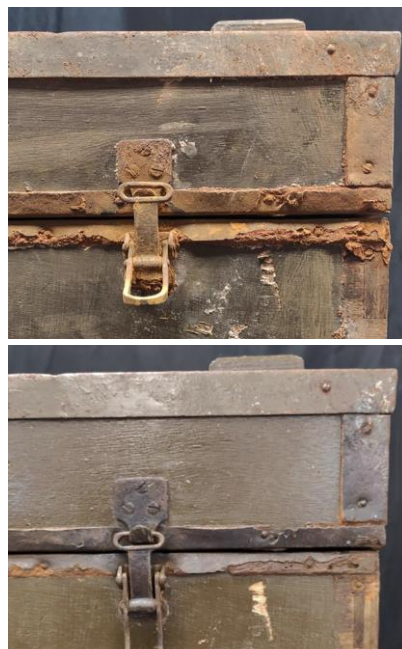
**Fig. 8. Antes y después del proceso de estabilización de los metales del exterior de las cajas.**

59. Además, los remates perimetrales y los cierres de hierro del exterior de las cajas se estabilizaron con ácido tánico al 3% tras eliminar de forma mecánica la oxidación [Fig. 8].

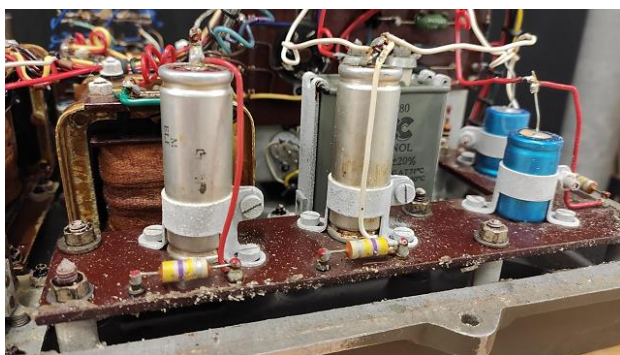
**Fig. 9. Detalle del estado inicial de los componentes electrónicos.**

una mayor importancia la conservación de los mismos [Fig. 9]. Así, se obtuvo acceso a los componentes electrónicos y se realizó la limpieza del polvo superficial y la estabilización de algunos de los elementos metálicos. De mismo modo, se comprobó que el estado de las baterías era óptimo y que no supusieran ningún peligro para el conjunto de las piezas, finalizando con pequeñas labores de soldadura puntual en algunos cables.
